# SCHANZENPROFILBESTÄTIGUNG

Nr.: 808 / 26

Name: HS 15 - Schnee- und Mattenschanze

# Sicherheitsprotokoll für Kinderschanzen bis W19

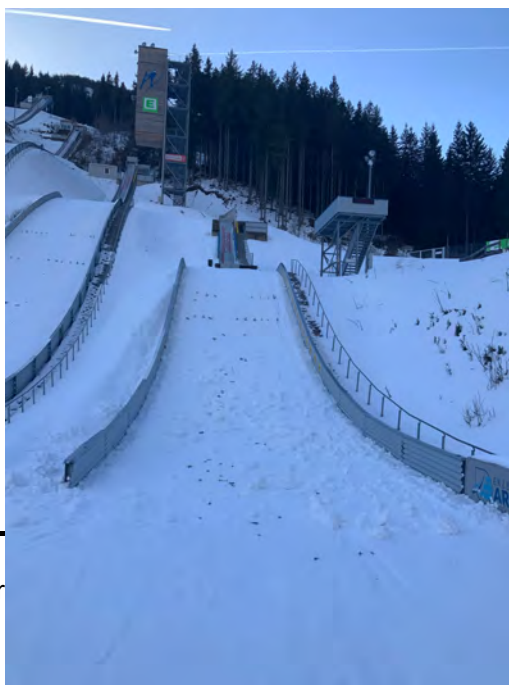
Foto der Schanze:

Schanze in sehr guten Zustand
