SCHANZENPROFILBESTÄTIGUNG

Ort: **Eisenerzer Ramsau**

Name: **HS 35 - Schnee- und Mattenschanze**

Inspektionsbericht

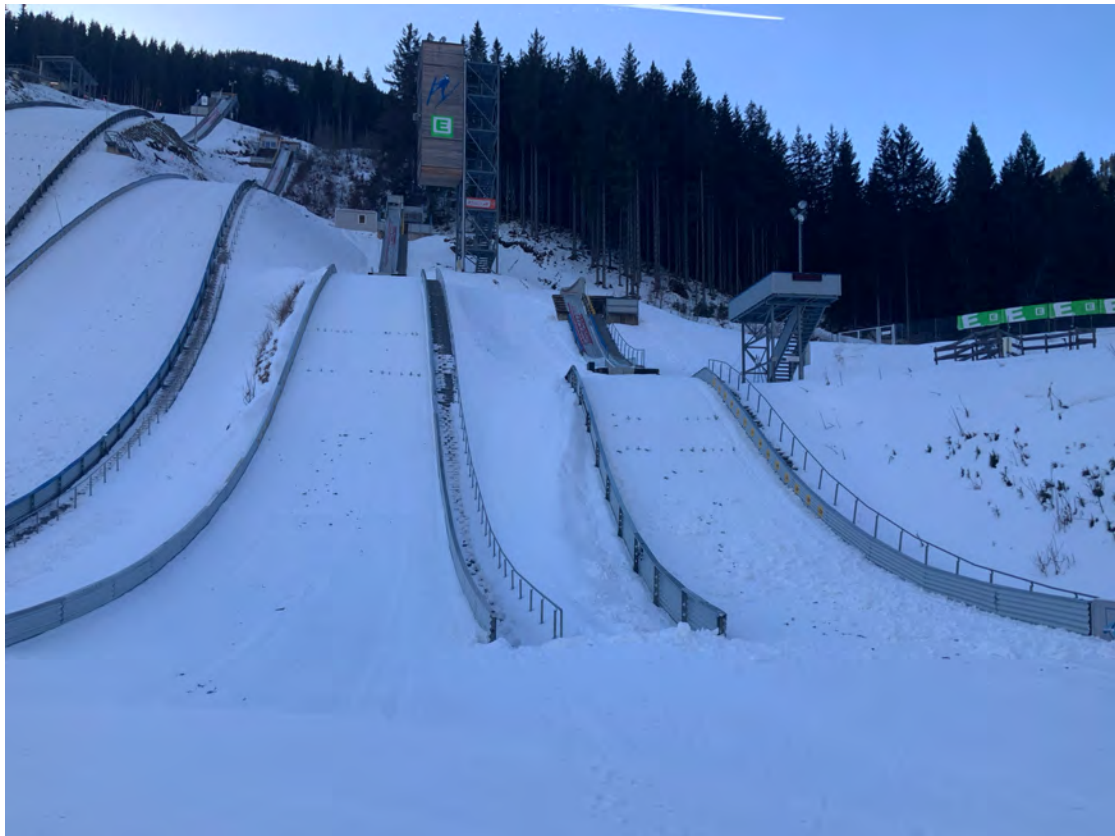
Gesamtansicht der Anlage / der Schanze		A
Sektor		Foto

Zertifikat Nummer	805/21		
Datum der Inspektion [dd/mm/yyyy]	17.01.2026		
Land	Österreich	Ort	EISENERZ
Bauherr / Betreiber	NAZ Campus GmbH		
Postanschrift Betreiber & Mail-Adresse(n)	Ramsau 1a 8790 Eisenerz		
Name des Inspektors	Ulrich Roth		
Während der Inspektion anwesende Personen	Walter Niederhofer, Erzbergarena		
Name / Bezeichnung der Schanze	EISENERZ		
Größe der Schanze (HS)	HS 35		
h:n Verhältnis	0,486		
Hauptrichtung-Sprungrichtung	Nord		
Anlauf Radius r1 als Klothoide oder Kreisbogen			
Hauptwindrichtung (von – nach)	Ost - West		
Aufstiegshilfe / Erreichbarkeit des Einstieges	Fußweg, Niederseillift		
Seitenbanden in e, r1 und t	3A		
Seitenbanden am Aufsprunghügel, Landebereich und Auslauf	3A		
Zustand der Schanze	Sehr Gut		
Jahr der letzten Veränderung / was wurde geändert	2019, Erneuerung Banden

Anmerkungen	Es wird darauf hingewiesen, daß die Abnahme nach ÖSV-Vorschriften bzw. FIS-Regularien keinerlei bautechnischen oder baugesetzlichen Belange berührt.
-------------	--

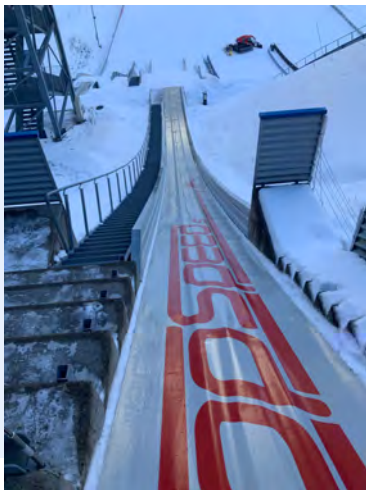
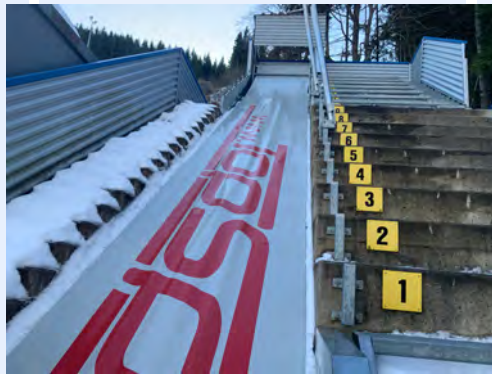
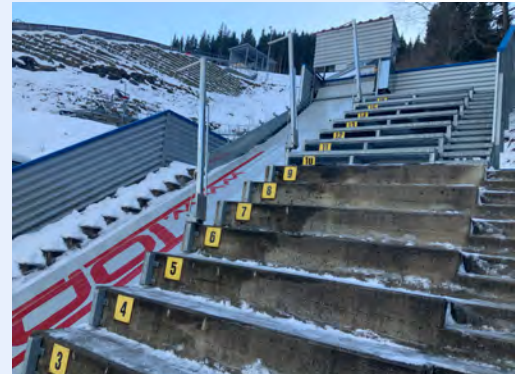
Anlauf	B, C und D
Sektor	Fotos

Information über Startstufen und Startbalken		
Gesamtanzahl der Startstufen	16	
Anzahl der tatsächlich benützbaren Stufen	16	
Abdeckung der Startstufen (z.B. Teppiche, Gummi-Lochmatten etc.)	Teppich	
Schräger Abstand zwischen den Stufen (obere Vorderkante zu oberer Vorderkante)	62 - 63	cm
Vertikale Stufenhöhe (Auftrittshöhe)	35 - 36	cm
Horizontale Breite (Auftrittbreite)	49 - 50	cm
Länge der Startstufen (Auflage für Ski)	220 bzw. 280	cm
Vertikale Sitzhöhe am Startbalken (gemessen von der Spurfläche bis Oberkante Sitzfläche)	58	cm
Breite der Sitzfläche	8	cm

- Keine zusätzlichen Auflagen zu erfüllen, Übereinstimmung mit den Regularien und Sicherheitsbestimmungen
- Die Erfüllung zusätzlicher Auflagen ist notwendig, siehe weiter unten (Zusammenstellung der zu erfüllenden Auflagen)

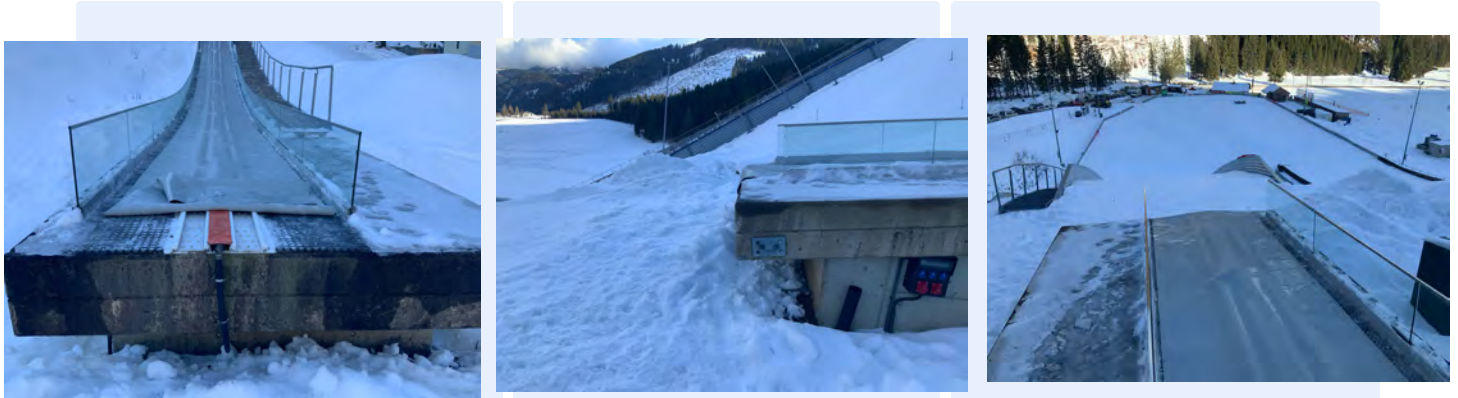
Tisch	E, F und G
Sektor	Fotos

Aufmaß Anlaufgeschwindigkeitsmessung	gemessen mit Maßband	
Gemessener Abstand zwischen den Fotozelle (sollte 8 m sein)	/	m
Abstand der Fotozelle vor der Tischkante (sollte 10 m sein)		m
Die Fotozellen müssen 20 cm über dem Schnee-/ Eisprofil der Anlaufspur liegen		m

- Keine zusätzlichen Auflagen zu erfüllen, Übereinstimmung mit den Regularien und Sicherheitsbestimmungen
 Die Erfüllung zusätzlicher Auflagen ist notwendig, siehe weiter unten (Zusammenstellung der zu erfüllenden Auflagen)

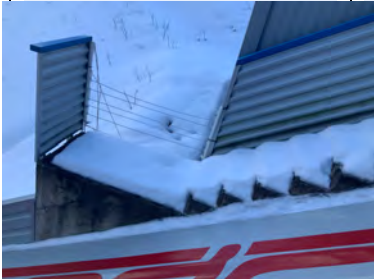
No.	Beschreibung	Foto des Auflagepunktes	Foto nach Erledigung
1	Beton abdecken bei Einstiege z.B. Teppich

Erfüllt am	
2

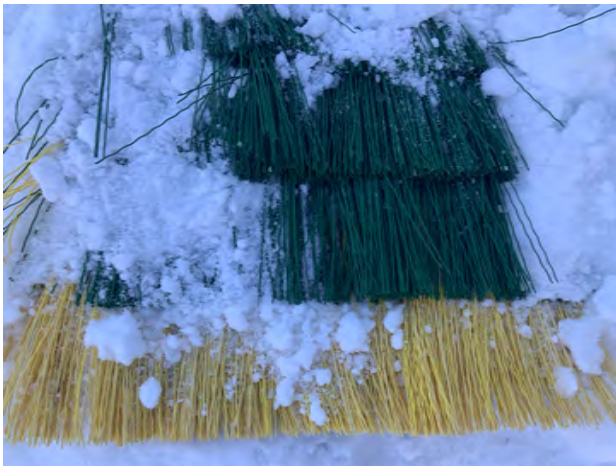
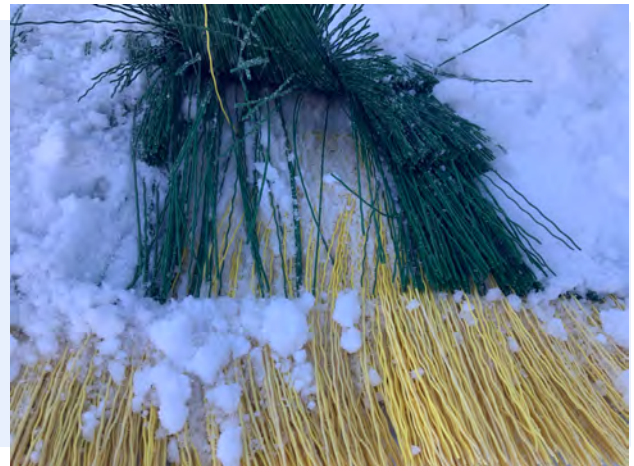
Mattendetails	Q, R und S
Sektor	Fotos

Lieferant / Mattenmaterial	Everslide / Kunststoff
Dimension der Elemente kg/m ²	80x50 cm
Überlappung	30 cm
Befestigungsart	Kabelbinder auf Kunststoffmatte
Unterkonstruktion	Dämmmatte ca. 2cm, Betonplatte
Datum der Montage / Zustand der Schneehaltenetze	2015, siehe Bestätigung Seifrey

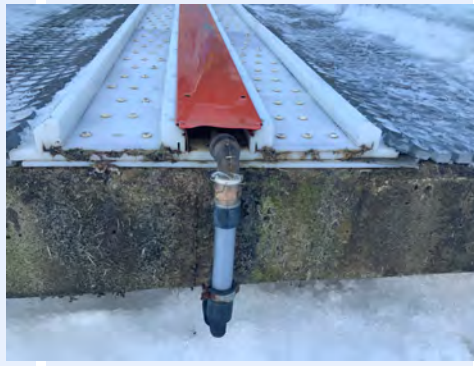
Details Anlaufspur	T, U und V
Sektor	Fotos

Lieferant der Anlaufspur	Nana Teespeed	
Achsabstand	30	cm
Breite der Spuren	13,5	cm
Spurtiefe	3,5	cm
